Réunion de la Commission Locale des Usagers du Nord-Est,
23 mai 2014

Bilan de l'écoute externe 2013

Zones de sécurité au niveau des barrages

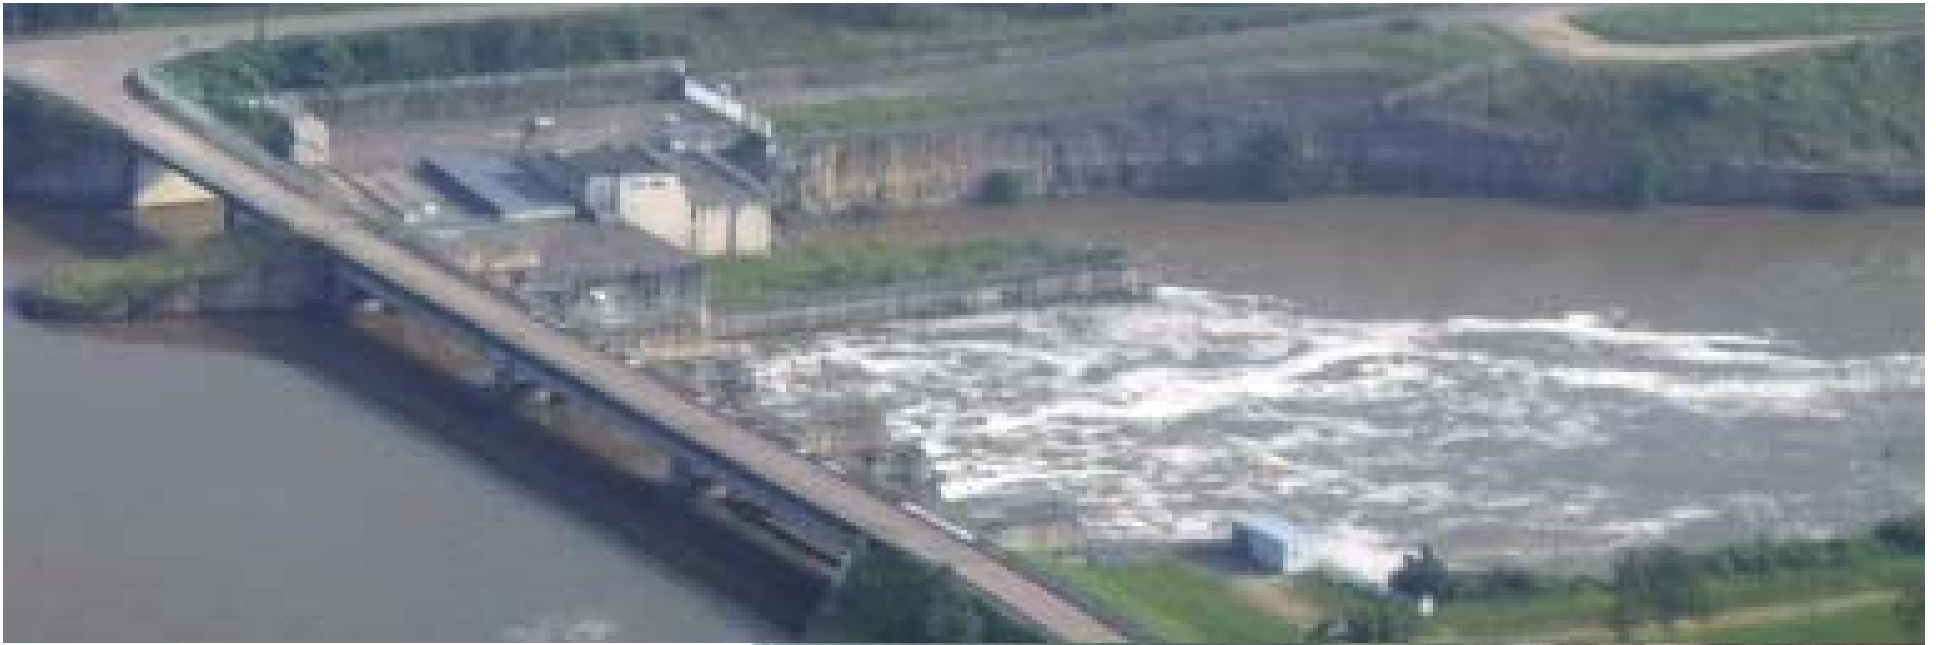
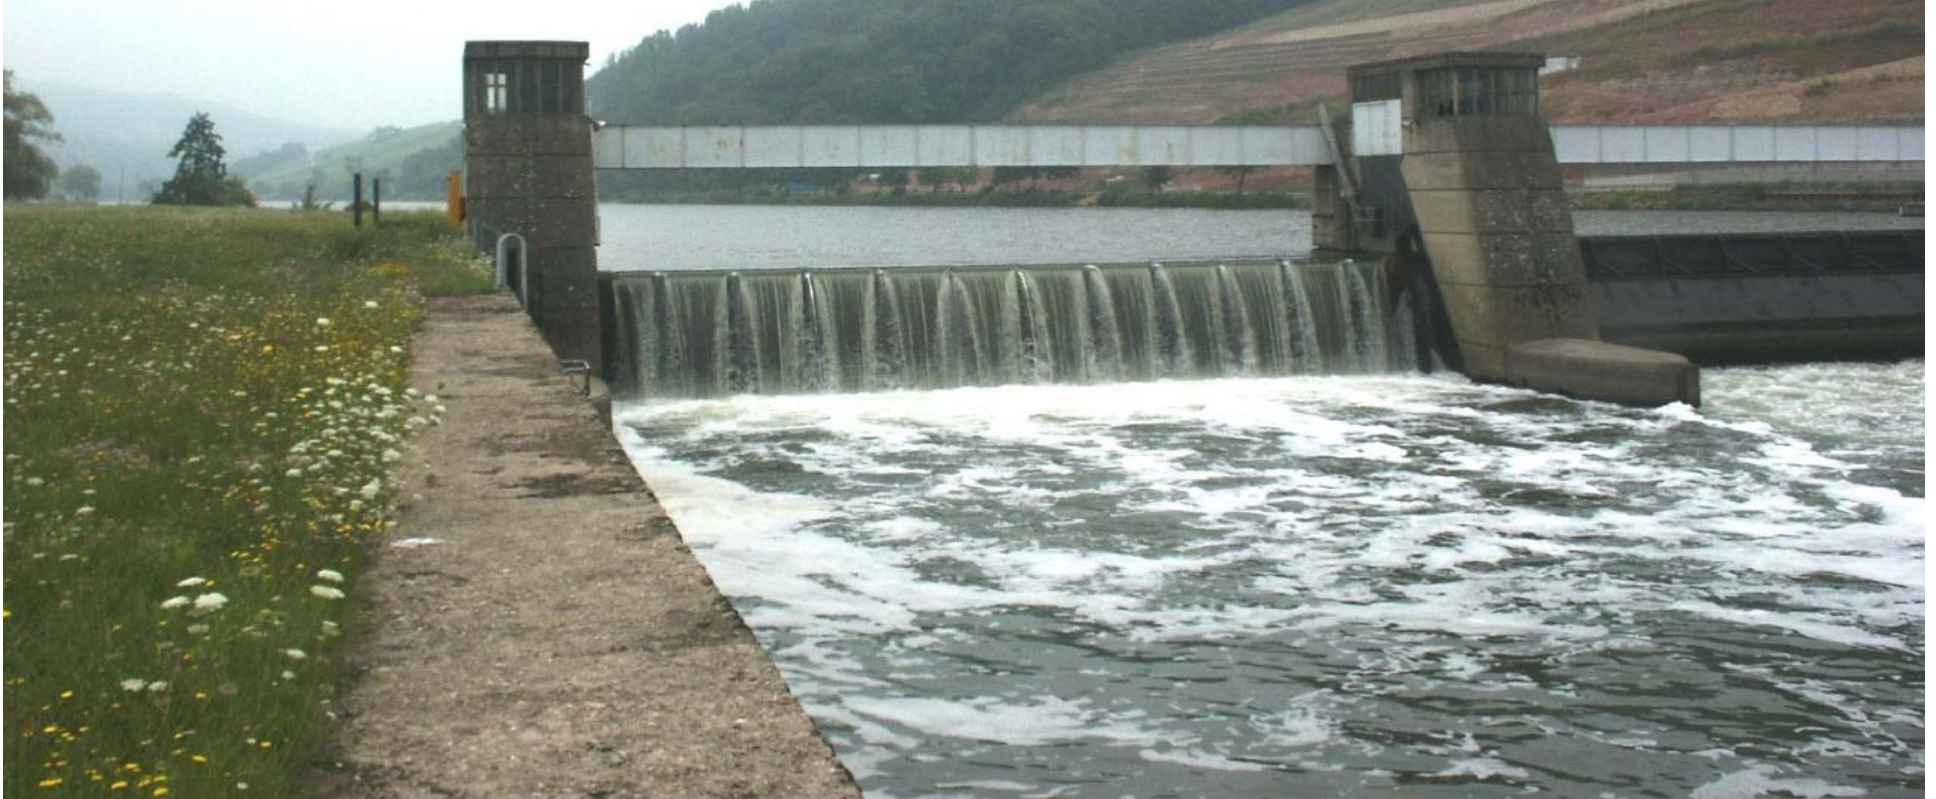
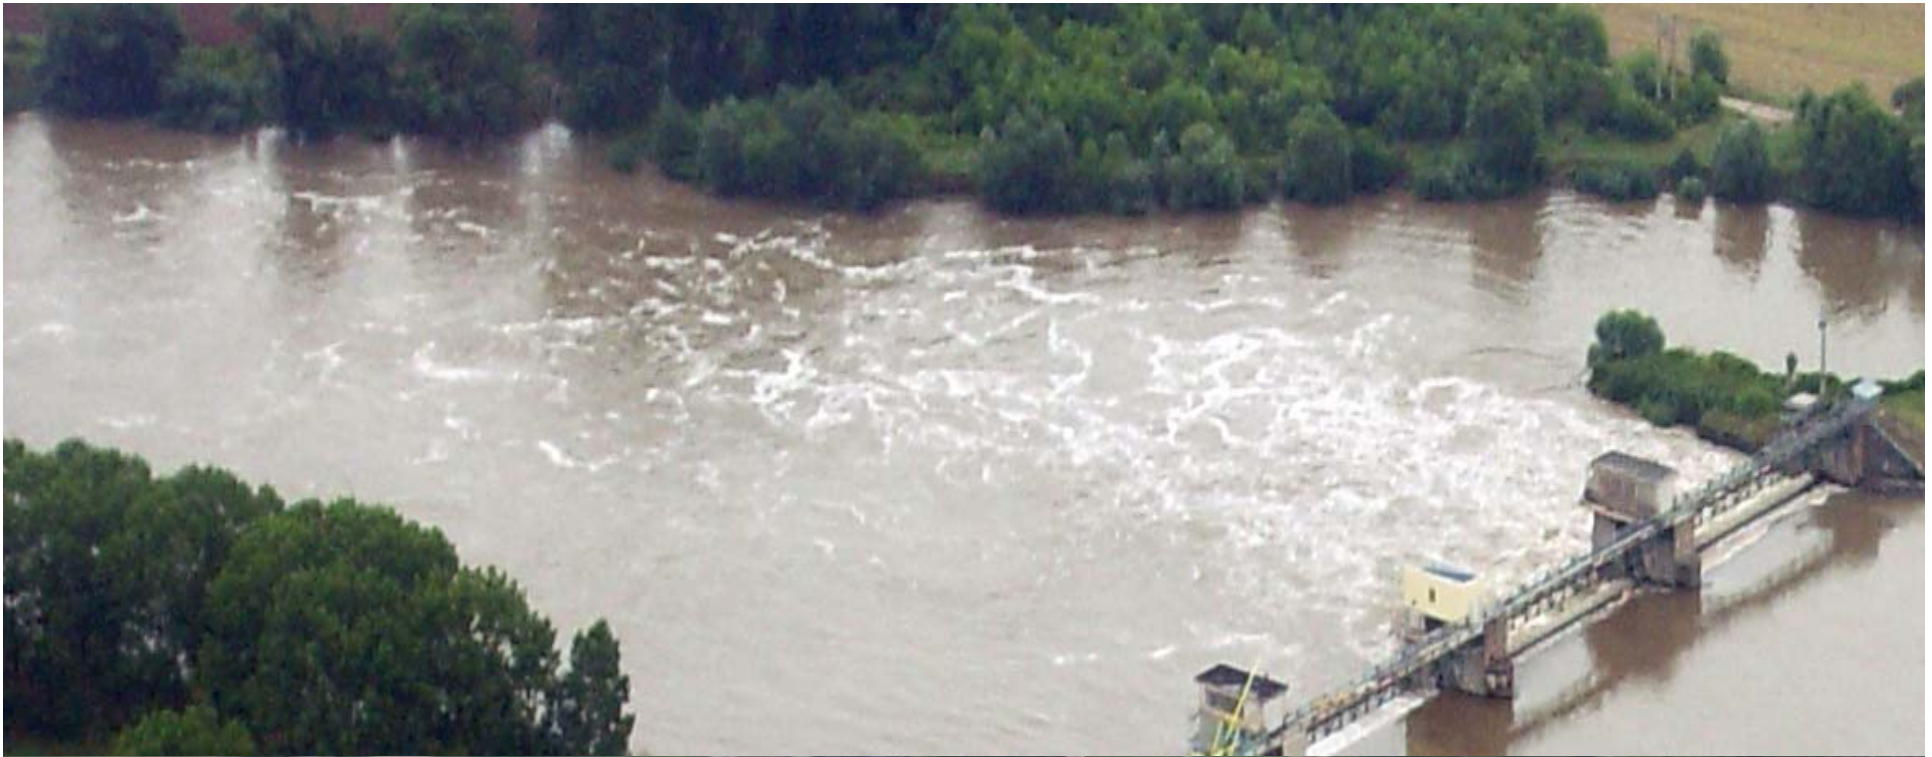
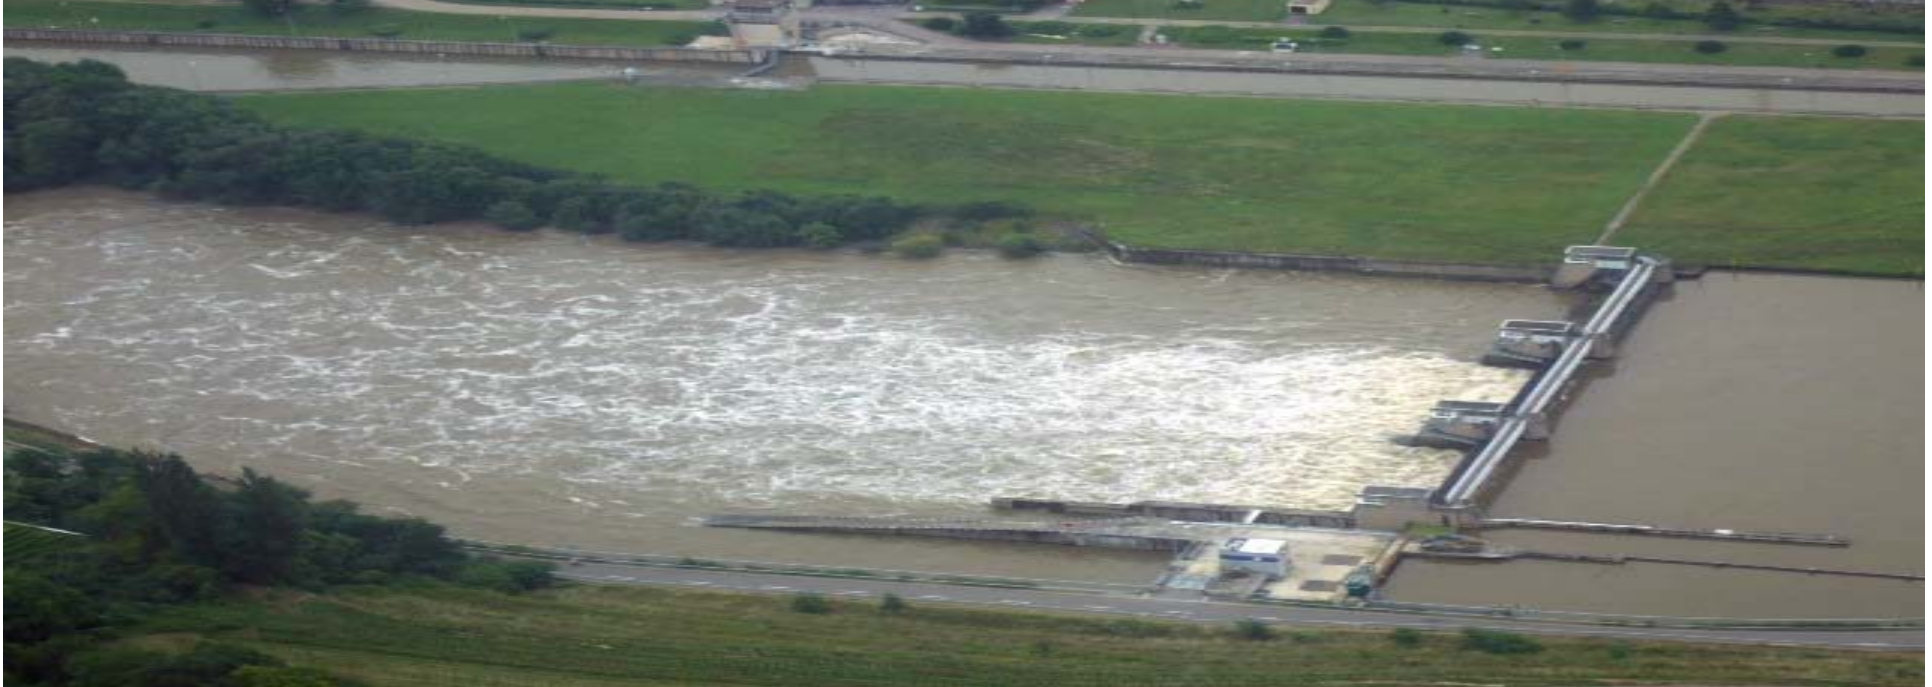
La problématique étudiée est celle d'une chute à l'eau à proximité d'un barrage en amont ou en aval

- deux risques majeurs sont identifiés
 - Pour une chute à l'amont, le risque d'entraînement qui conduirait à être happé par le barrage
 - Pour une chute à l'eau à l'aval, la présence de zones extrêmement turbulentes

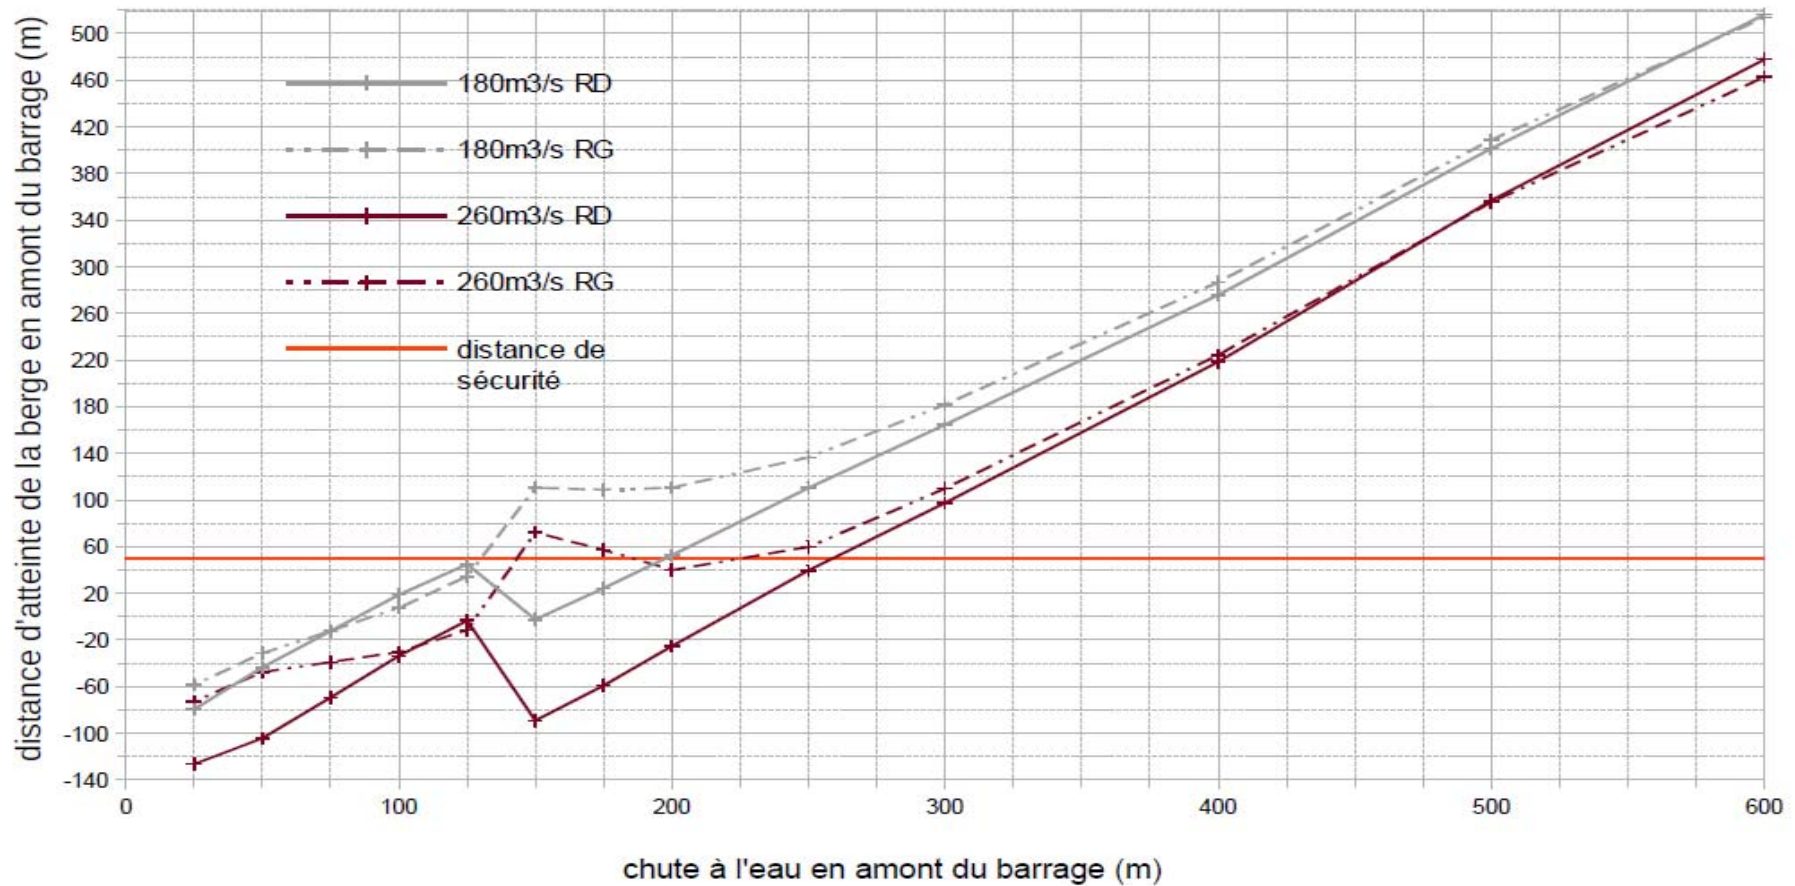
Résultats 3D pour 180 m³

Ainsi, par exemple, si une personne tombe à 300 m en amont du barrage et se dirige vers la rive droite (RD), elle atteint la berge (RD) à des distances d'environ 165 m et 100 m du barrage pour des débits respectifs de 180 m³/s et 260 m³/s .

En conclusion, avec une distance de sécurité de 50 m, la distance limite en amont du barrage qui permet au nageur tombé à l'eau de rejoindre la berge sans être happé par une des vannes du barrage est d'environ :

- 200 m si le nageur se dirige vers la rive droite, pour un débit de 180 m³/s
- 125 m si le nageur se dirige vers la rive gauche, pour un débit de 180 m³/s
- 250 m si le nageur se dirige vers la rive droite, pour un débit de 260 m³/s
- 225 m si le nageur se dirige vers la rive gauche, pour un débit de 260 m³/s
